## 第五中学校給食室周辺地盤の調査経過とその対応について

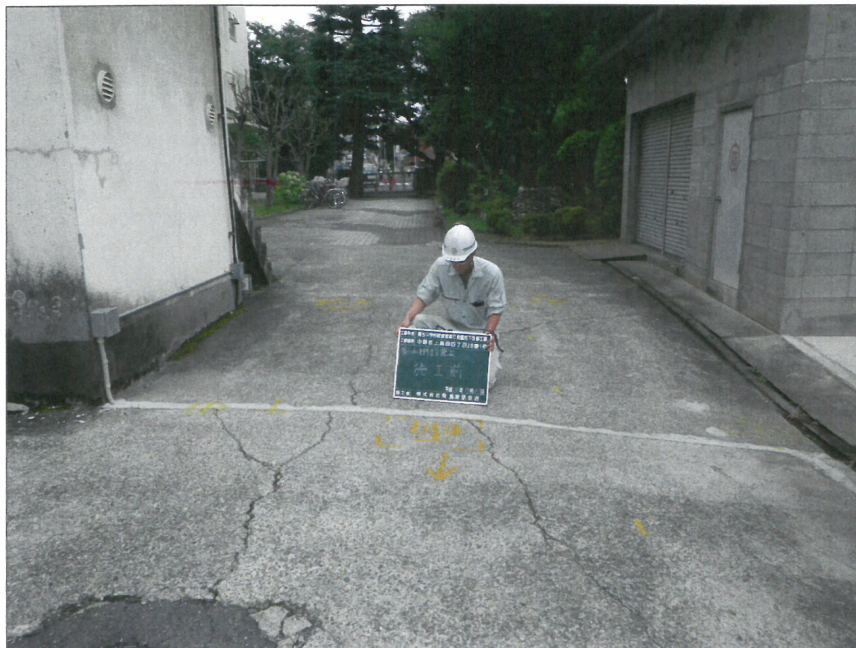
施工前

地盤の傾きは、地盤の空洞や埋土層の砂礫層への流失が原因とは考えられないことから、敷地内の埋土層の軟弱な地盤が敷地外に流れ出たことが原因と想定されるという結果であった。

(2) 工事内容 給食室周辺に土留め壁（鋼矢板 2 カ所）を埋設し、地盤の流動化の防止対策を講じた。
