河川護岸現況調査結果について

中野区では 2005 年 9 月 4 日の集中豪雨により妙正寺川において 2 か所の護岸崩落があった。このため、中野区管内 4 河川の護岸現況について緊急点検を実施したので、下記のとおりその調査結果と今後の対応について報告する。

河川護岸現況調査

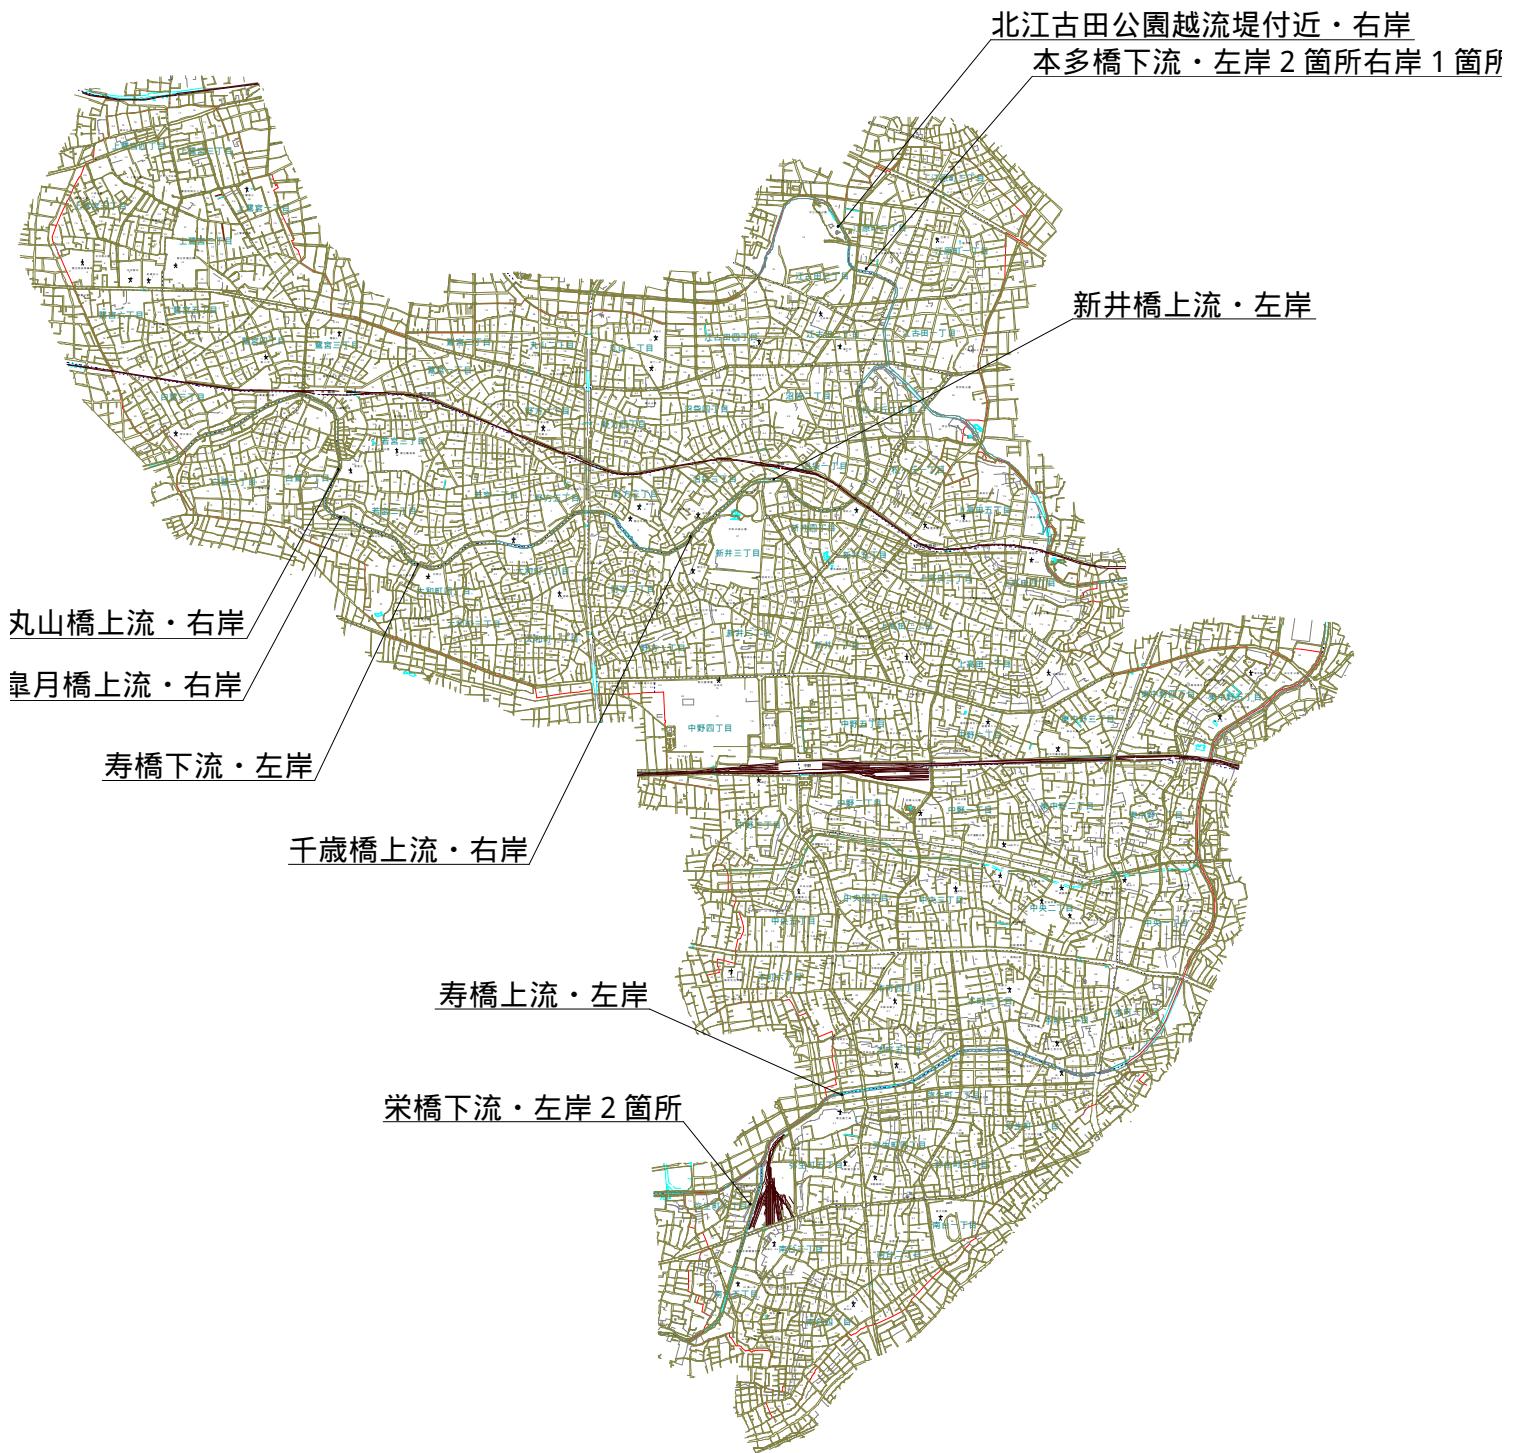
緊急対応を要する箇所図

= = = 緊急対応を要すると判定した12区間 = = =

【妙正寺川】

新井橋上流	左岸1区間
寿橋下流	左岸1区間
千歳橋上流	右岸1区間
皐月橋上流	右岸1区間(05年度対応済み)
丸山橋上流	右岸1区間

【江古田川】

本多橋下流	右岸1区間 左岸2区間
北江古田公園越流堤付近	右岸1区間

【神田川】

寿橋上流	左岸1区間
栄橋下流	左岸2区間

- プロック積み護岸・コンクリート護岸のクラック及び目地剥離部分補修(護岸裏への河川水の流入防止措置)【全か所】
- プロック積み護岸の補強工【江古田川本多橋下流か所】
- 樹木撤去(護岸天端樹木の根による護岸への影響除去)【神田川寿橋上流か所等】
