## 道路ストック総点検に基づく道路維持管理計画（案）について

## 中野区道路附属物等維持管理計画（案）

平成 27 年 5 月  
中 野 区

## 中野区道路舗装維持管理計画（案）

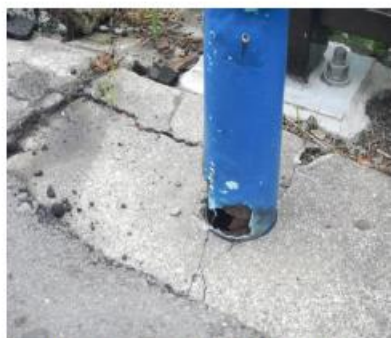
腐食による穴（判定Ⅲ）

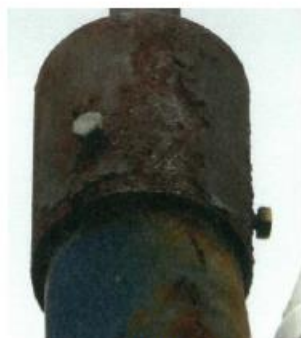
腐食（判定Ⅲ）

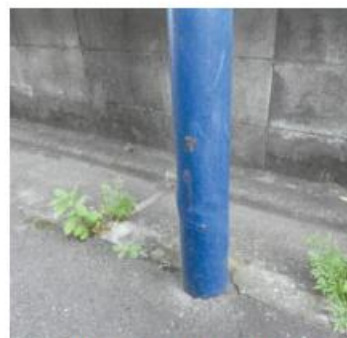
腐食による変形（判定Ⅲ）

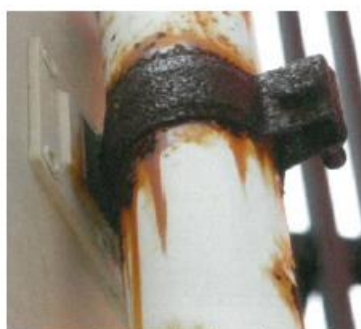
腐食（判定Ⅲ）

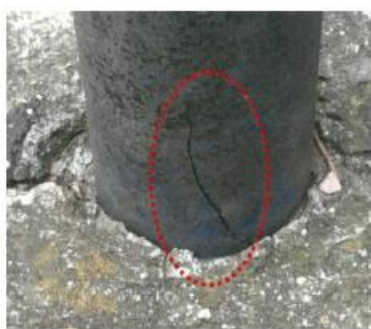
亀裂（判定Ⅱ）

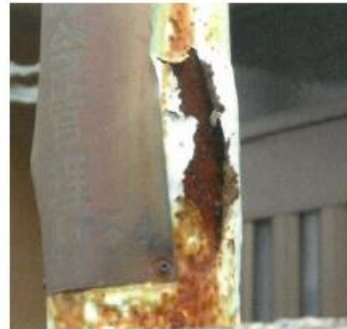
腐食（判定Ⅱ）

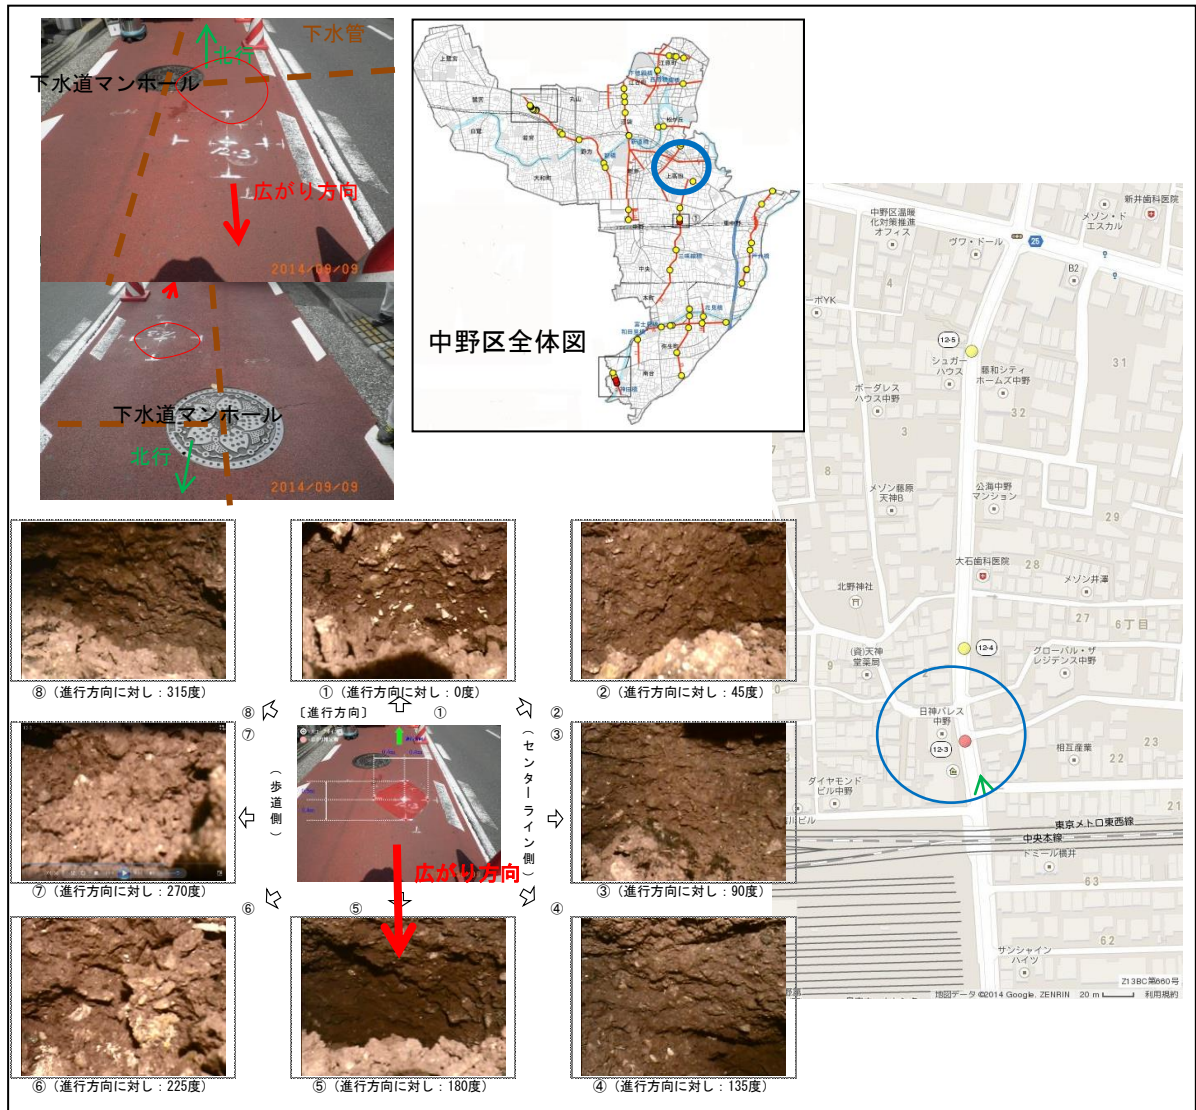
## 空洞発生状況【参考】

この箇所では路面変状（凹み 0.3m、縦断広がり 0.9m、横断広がり 0.6m）が確認されており、深度 0.18mのアスコン直下に厚さ 0.22mの空洞があり、空洞下部には 0.35m程度の緩みが確認されている。広がり縦 0.9m、横 0.8mと比較的小規模であった。空洞は下水道マンホール手前に発生していたが、マンホールとは逆方向に広がりが見られました。（空洞内部観察装置にて確認）

今回の一次調査により陥没箇所が69箇所発見されたため、特に緊急性の高い12箇所については下水道局等にも立会いを求め、原因を調査し対策（取付管の破損を補修）を講じました。

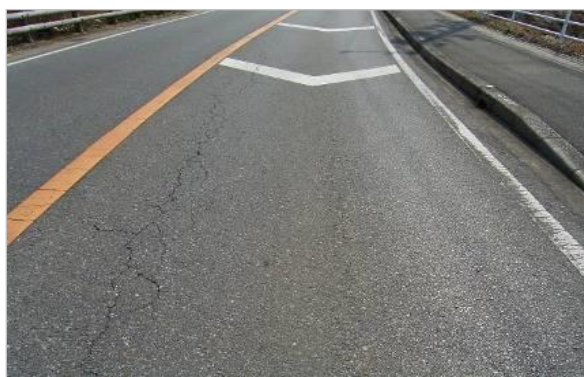
MCI5 相当の劣化状況  
(ひび割れが一部見える)

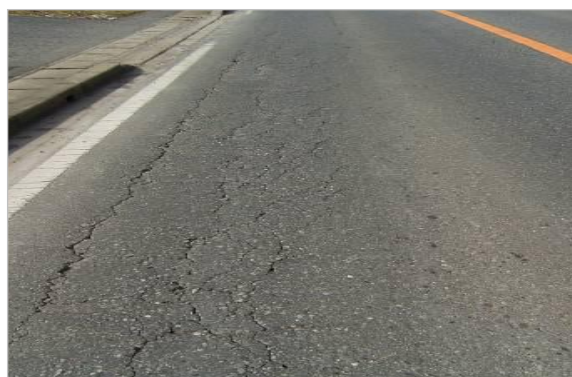
MCI4 相当の劣化状況  
(ひび割れが複数見える)

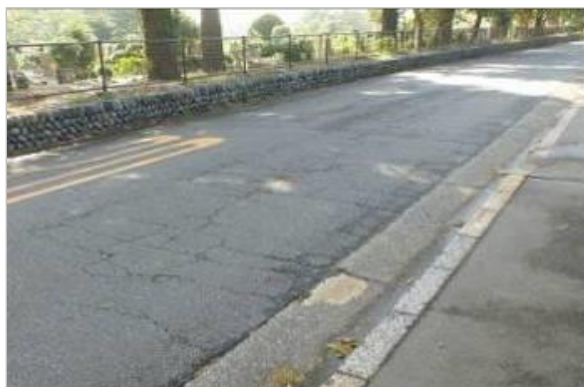
MCI3 相当の劣化状況  
(ひび割れが全体的に見える)

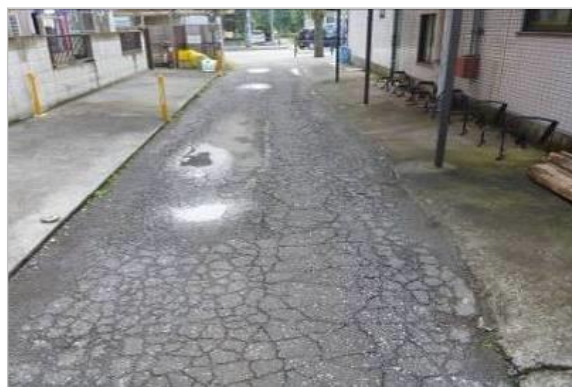
MCI2 相当の劣化状況  
(ひび割れが激しくわだち見える)
