## 旧中野刑務所正門移築・修復工事の進捗状況及び設計変更等について

旧中野刑務所正門（区指定有形文化財：旧豊多摩監獄表門。以下「正門」という。）の移築・修復工事の進捗状況及び設計変更による追加工事について報告する。

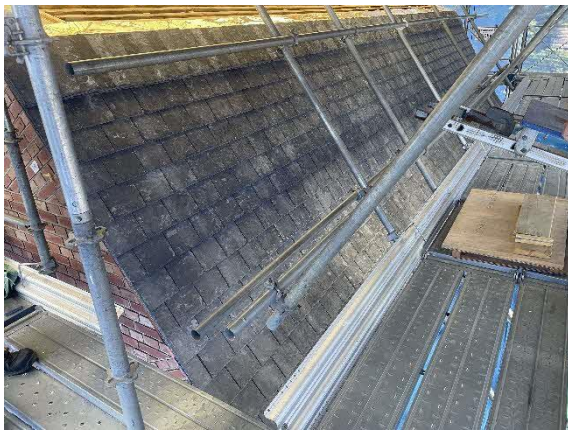
屋根は、保存活用計画に基づき創建時の天然スレート葺きへ復原することとし、解体調査で確認された痕跡を基に製作したスレート瓦を葺き直した（写真1）。

写真1 スレート瓦を葺いている様子

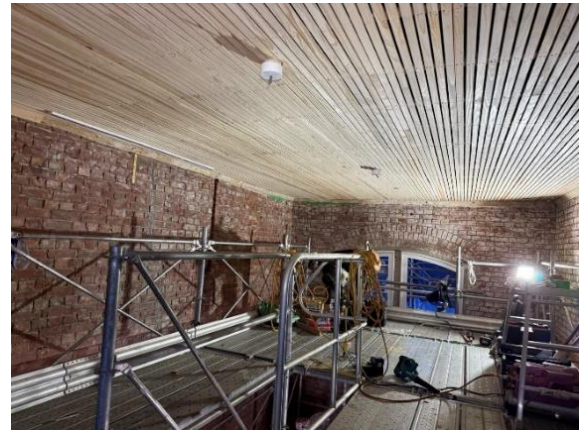
外壁は、煉瓦や目地のひび割れ・欠損を補修するとともに、正門内部では天井下地の組立て等を進めており、壁面と併せて工事の完了に向けた修復を行っている（写真2）。

写真2 天井を修復している様子

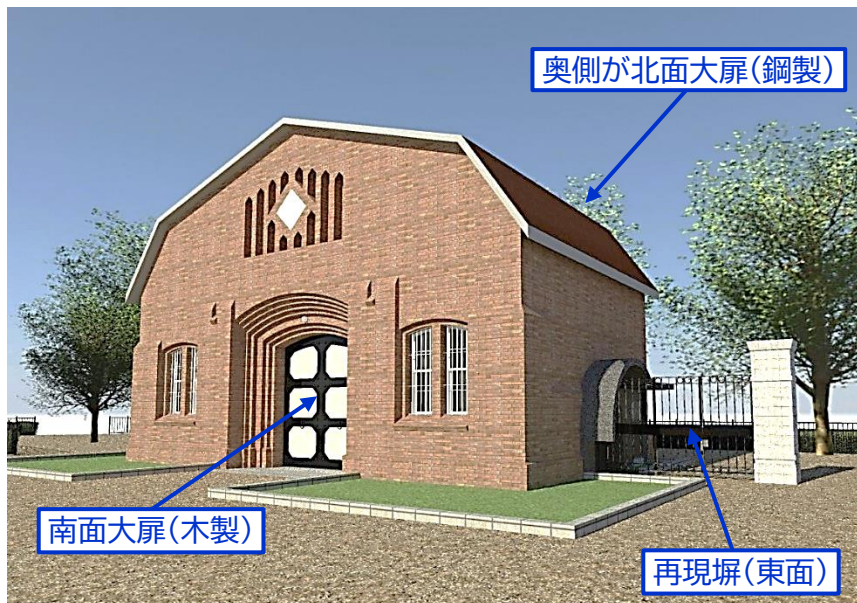
図1 正門全体イメージ図（設計変更等に関する箇所的位置）

設計変更及び追加工事に関する主な箇所の位置は、図1のとおりである。

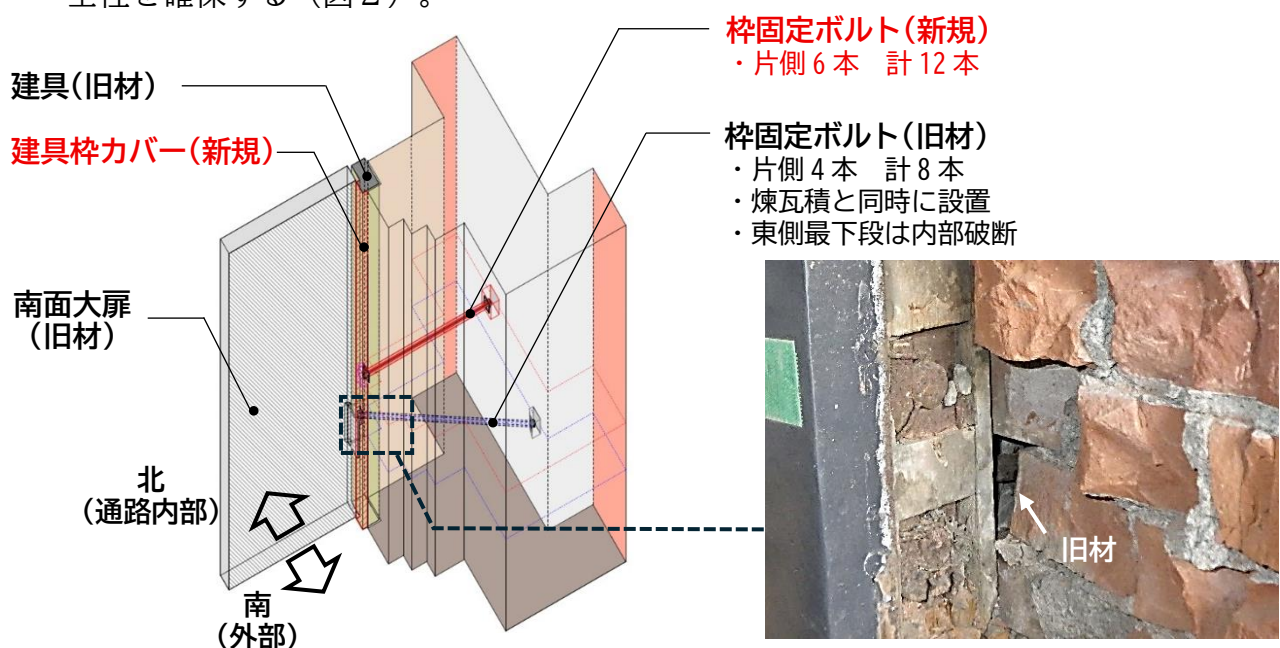
図2 南面木製大扉修復イメージ図

正門の北面及び南面には、それぞれ両開きの大扉（北面：鋼製、南面：木製）が設置されている。これらを支える部材は煉瓦壁内に埋設されており、外観からは状態を確認できなかったが、修復工事中の詳細調査により部材の劣化・破損が判明し、大扉の開閉に支障が生じている。対応方針は次のとおりである。

- ・北面（鋼製大扉）：支え部材の腐食が進行しているため、外観の保存に配慮しつつ、耐久性のある新たな部材へ交換し、固定する。
- ・南面（木製大扉）：支え枠を壁面に固定する部材に破断が確認された。当該部材を取り出すには文化財的価値の高い壁面を大規模に解体する必要があることから、当該部材は壁内に残置し、外部から取り付け可能な新たな部材で枠を補強・固定する。

以上により、文化財としての外観及び価値を保持しつつ、活用に当たっての安全性を確保する（図２）。

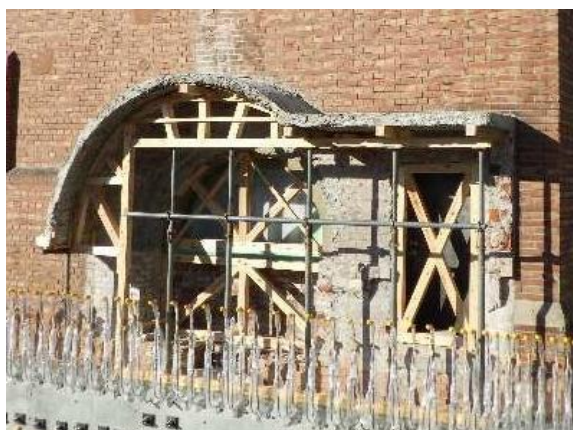
保存活用計画では、豊多摩刑務所時代（関東大震災後の復旧工事以降）の姿へ復原する方針としている。この時期、正門東側に来訪者受付用の窓口が新設されるとともに、正門の東西両側には鉄格子塀が設置されていた。このことを再現するため、正門の東西に再現塀を設置する計画である。修復作業中に受付周辺の仕上げ材を撤去したところ、計画作成時には確認できなかった当時の塀の形状や、正門への取り付け跡が確認された（写真3、4）。

写真3 仕上げ材を解体した受付部分

これらの痕跡は再現に当たっての重要な手掛かりであるため、設計に反映し、塀の形状や納まりを見直して、より実態に即した再現を行う。具体的には、確認された痕跡を基に設計図を修正し、再現塀の詳細仕様と施工方法を確定する。

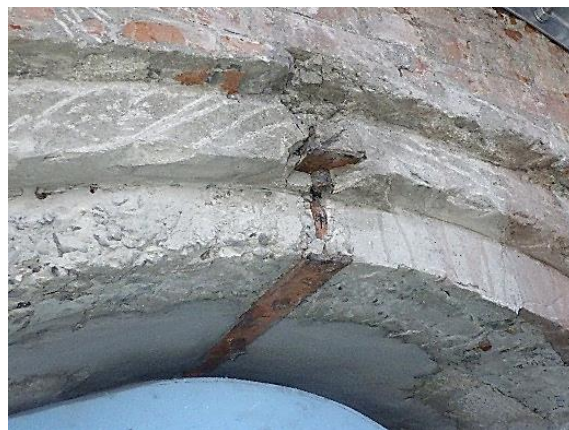
写真4 受付窓上部の取り付け跡
