旧中野刑務所正門の移築・修復工事に係る進捗状況について

旧中野刑務所正門(区指定有形文化財:旧豊多摩監獄表門。以下「正門」という。)の移築・修復工事に係る各種事業の進捗状況について、報告する。

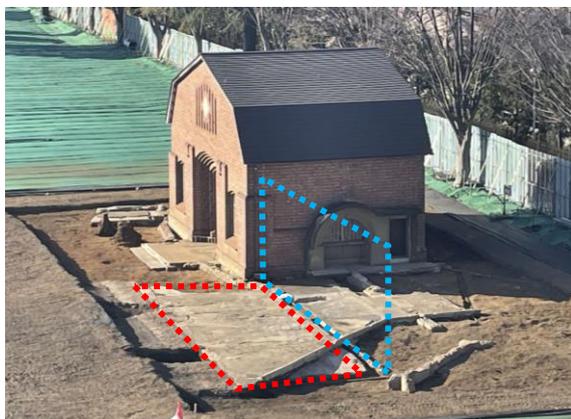
関東大震災後、復旧工事を行う間、写真1のとおり、青線の位置にコンクリート製の仮塀が設けられていた。正門の南側(赤線で囲われた範囲)にコンクリートの道路面が残存していることは過去の発掘調査により判明していたが、今回の本格調査により、この道路面が復旧工事の際に建造されたコンクリート製の仮塀を倒して設けられたものであることが判明した。

写真1 コンクリート仮塀を用いた道路面

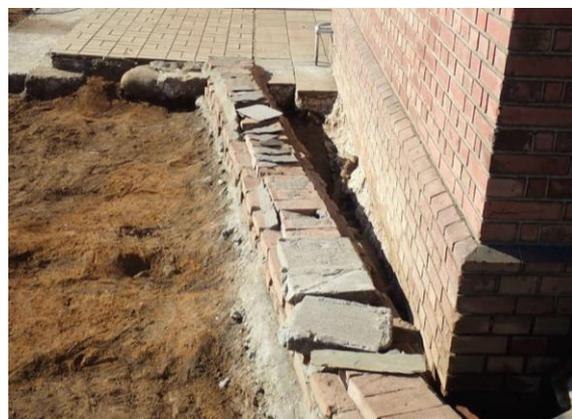
正門の正面にあった植栽帯の中に写真2のとおり、煉瓦を用いた溝が設けられていた。溝の蓋には、煉瓦のほか、正門の屋根材として用いられていたスレート板なども用いられている。関東大震災後の復旧工事の際に部材を転用して設けられ、改修を加えつつ排水や電気ケーブルの埋設に使われていたものと考えられる。

写真2 煉瓦を用いた溝

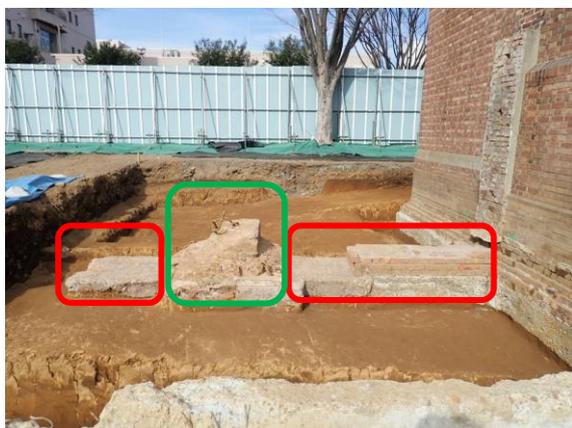
正門の西側及び東側では塀の基礎が確認され、三度にわたり構築されていることが判明した。写真3、4の赤線は創建時に構築された煉瓦塀の基礎、青線は関東大震災後に構築されたコンクリート仮塀の基礎、緑線は昭和6年に竣工した煉瓦混コンクリート塀基礎である。時期により鉄筋の有無や構築材が変化し、刑務所の外周を囲う塀を強固に構築していることが明らかになった。

写真3 正門西側の塀基礎出土

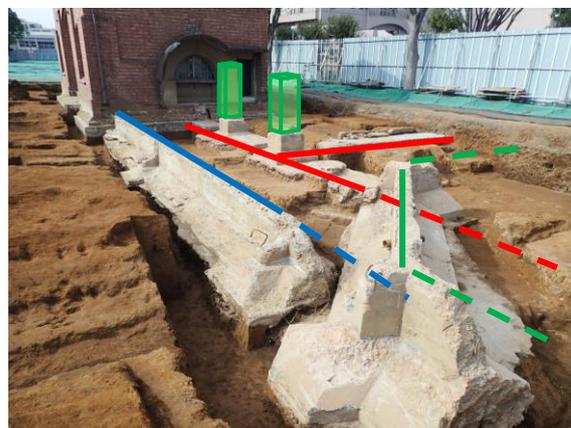
写真4 正門東側の塀基礎出土
