山崎家書院・茶室学術調査結果及び今後の取組の方向性について

山崎家書院・茶室（以下「離れ」という。）について、令和7年度に今後の文化財としての取扱いや修復工事を見据え、現況や劣化状況、文化財的価値把握のための資料作成を目的として学術調査を行った。この学術調査の結果及び今後の取組の方向性について、以下のとおり報告する。

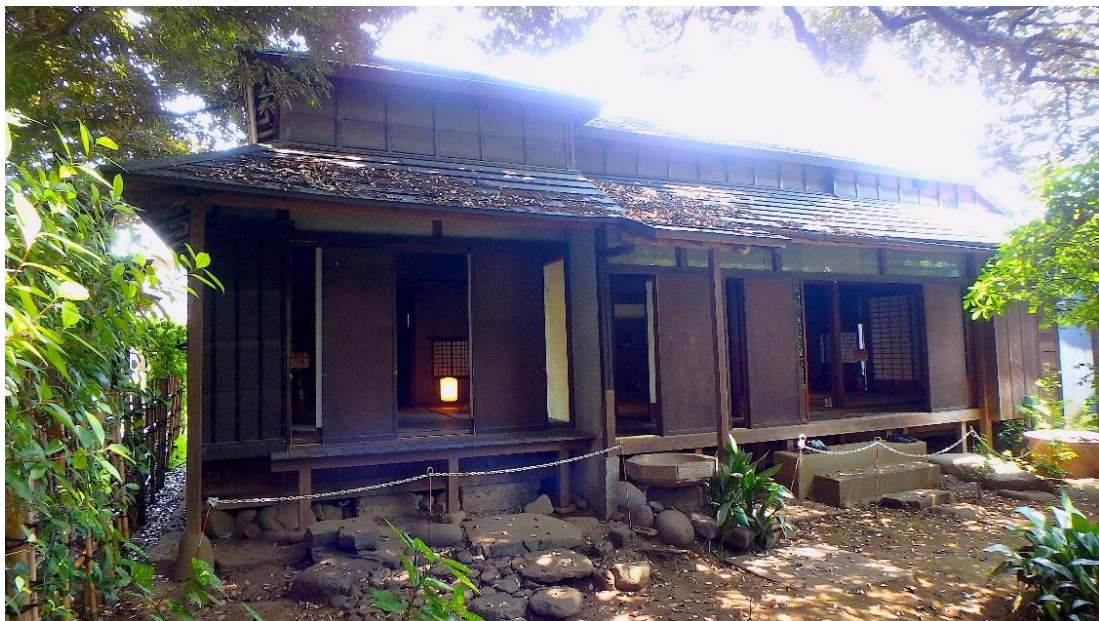
「離れ」は、江古田村の名主家であった山崎家の屋敷において、母屋に対して設けられた書院・茶室からなる建物である（写真1）。昭和59年（1984）に山崎家八代目当主の山崎喜作氏から什器や調度品類とともに寄贈を受け、中野区立歴史民俗資料館の庭園内に所在している。建築は天保12年（1841）とされ、区内に所在する数少ない江戸時代に建築された建物の一つであるが、区の文化財として登録や指定はされていない。寄贈時には建物の概要調査が、平成16年度（2004）には屋根等一部修理工事（以下単に「修理工事」という。）が実施されたが、現況を反映した図面類は存在しておらず、現在も劣化が進行している状態である。そのため、「離れ」については春季と秋季の庭園公開時であっても、屋外からのみの観覧としている。

写真1 山崎家「離れ」

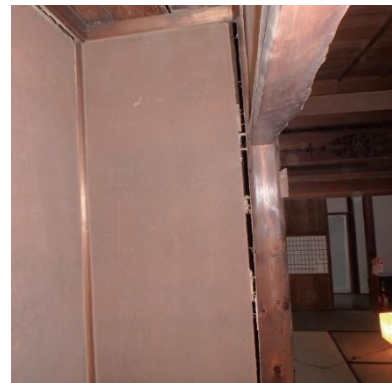
修理工事では、建物の揚屋、新たな基礎の構築、土台や床束の交換、腐朽した柱脚部の根継補修、屋根の葺き替え等が行われた。そのため、修理工事以前に発生した雨染みの痕跡（写真2）は残存しているが、修理工事以降には新たな雨漏りや小屋組・床組等の腐朽・破損は確認されていない。一方、修理工事の際に、可能な範囲での不陸修正がなされていると考えられるが、現状は建物の主要部において最大で13mmの沈下が見られる。また、柱も傾斜していることが確認されており、建物全体に歪みが生じていることから、柱と壁の間が乖離している箇所が見られる（写真3）。歪みの

写真3 壁面の乖離

解消には壁面の解体が必要となるため、修理工事の際に現状のままとしたと考えられる。

その一方、「離れ」全体の劣化状況は著しく、各所で破損や劣化が進行しているため、文化財的価値の低下を防ぐためには、より詳細を把握するための解体調査や早

期の耐震診断による安全性の検討を行い、保存と活用を見据えた修復を行う必要がある。なお、今回学術調査を実施した「離れ」のみを修復し、維持管理、活用を計画するのではなく、庭園や敷地内の他の建物（「離れ」東側に建つ洋館や北側にある蔵等）と併せて総合的な歴史的景観として保存活用していく方法や整備の方針を今後検討していく必要がある。

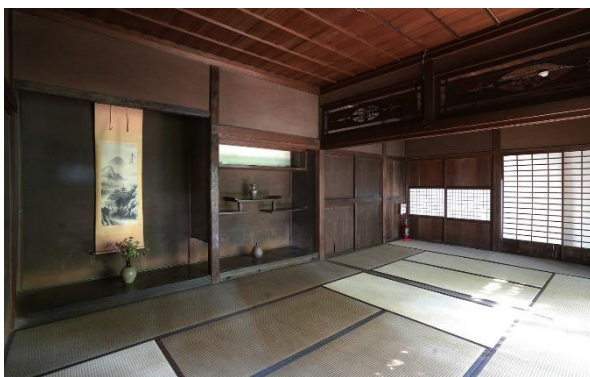
各室の内観は写真4及び写真5のとおりである。「座敷」は、床の間等には上質な部材が使われ、違い棚は中央を一段高くした清楼棚、「座敷」と「次の間」の間の引違い板戸（現在は歴史民俗資料館に収蔵）には、唐子遊戯図（写真6）が施されている。建具の引手や欄間には山崎家の家紋である橘紋が施されており（写真7）、細部にも装飾が見られるなど、格調高さが際立っている。

「次の間」は、「座敷」と比較すると装飾等も少なく、格式に差があるが、「座敷」同様上質な部材が使われており、押入等の引手には家紋が入っていることから、「座敷」に対する「次の間」としての機能をうかがわせる。

写真4 「座敷」・「次の間」内観

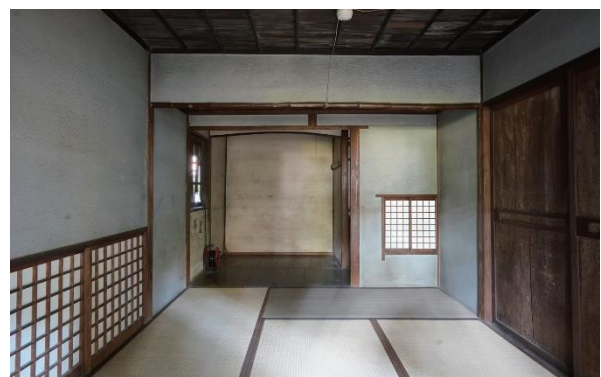
「茶室」は、区に寄贈されるまでの間に茶室風のしつらえに改修されており、当初からの仕様の変遷等を追うことは困難である。

写真5 「茶室」内観

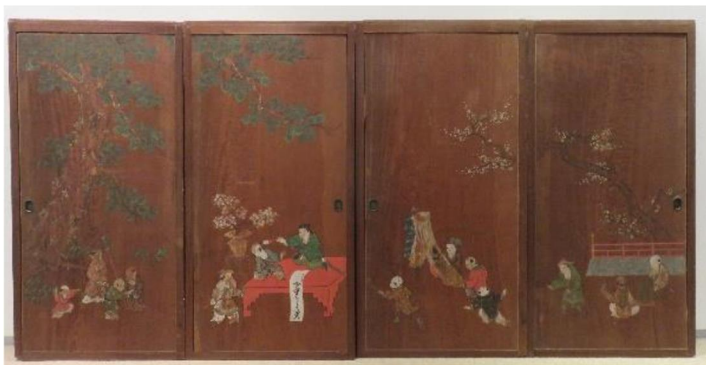
写真6 引違い板戸（唐子遊戯図）

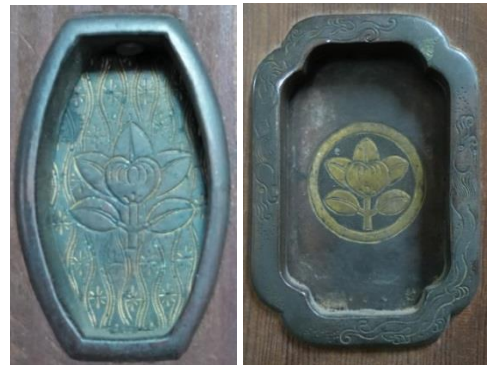
写真7 建具引手
