東京都指定名勝

# 哲学堂公園保存管理計画（案）

平成 24 年 3 月

中 野 区

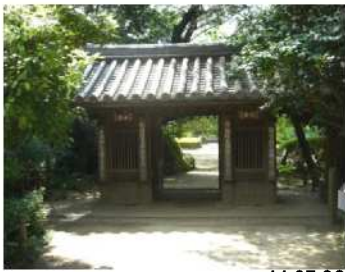
◇<sup>テツリモン</sup>哲理門（4：哲学堂の正門）

- ・垂木破風と軒先部の接合部分に穴がある。
- ・瓦ひら面の漆喰の一部が剥れている。
- ・石基礎の上の柱脚が腐朽した為、モルタルで修理している。

- 屋根葺材のシングル葺は耐用年限が過ぎているため、屋根を葺き替える。（主観亭・客観廬）
- 軒先板段積み、垂木が一部腐食している、柱脚袴金物が腐食し始めている（客観廬）、瓦ひら面の漆喰の一部が剥れている（哲理門）などは、損傷部を修理する。

| No | 名称 | 施設状況 | 保守<br>・保全 | 復旧<br>(修理) | 修復・復元 | | 活用<br>整備 | 内容 |
|---|---|---|---|---|---|---|---|---|
| 4 | 哲理門<br>テツリモン | ・瓦ひら面の漆喰の一部が剥れ<br>・垂木(破風)と軒先部の接合部に穴あり | | ○ | | | | 傷みは部分的である。今後の経過を観察し、将来的に修復を検討する。 |

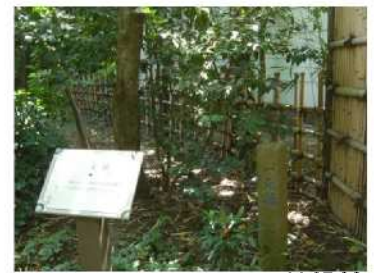
図 2-2-2：一元牆

- ・部分的な破損や全体的な傷みが見られる。

| No | 名称 | 施設状況 | 保守<br>・保全 | 復旧<br>(修理) | 修復・復元 | | 活用<br>整備 | 内容 |
|---|---|---|---|---|---|---|---|---|
| 5 | 一元牆<br>イチゲンショウ | ・部分的な破損や全体的な傷みが見られる | ○ | | | | | 数年ごとに更新する必要がある施設であるため、維持管理の中で改修することが望ましい。 |

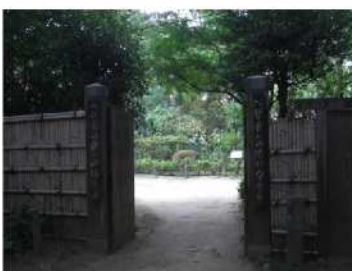
◇<sup>シヨウシキモン</sup>常識門（6：来館者の入口の門）

- ・通用門の基礎の根切れの腐食が激しく、門扉の金具及び掛軸の取付部が傷んでいる。
- ・一部門扉の取付部にモルタル修理した形跡がある。
- ・両脇の建仁寺垣が傷んでいる。

| No | 名称 | 施設状況 | 保守<br>・保全 | 復旧<br>(修理) | 修復・復元 | | 活用<br>整備 | 内容 |
|---|---|---|---|---|---|---|---|---|
| 6 | 常識門<br>ジョウシキモン | ・門扉の金具や基礎の根元が損傷 | | | ○ | | | 損傷が激しいため、修復する。 |

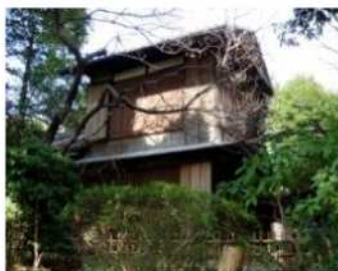
◇<sup>キシンクワ</sup> 鬼神窟（9：二階作りの客室）、<sup>キョウシンシツ</sup> 接神室（10：鬼神窟の一階）、<sup>レイメイカウ</sup> 霊明閣（11：鬼神窟の二階）

- ・H23. 3. 11 の地震により霊明閣(鬼神窟の 2 階)の漆喰壁が部分剥落し、その後掻き落とした形跡がある。
- ・縁側のガラス戸のガラスが割れている。

| No | 名称 | 施設状況 | 保守<br>・保全 | 復旧<br>(修理) | 修復・復元 | | 活用<br>整備 | 内容 |
|---|---|---|---|---|---|---|---|---|
| 9 | 鬼神窟<br>キシンクツ | ・H23の震災により漆喰の壁が損傷<br>・縁側のガラス戸のガラスの割れ | | ○ | | | | 破損した漆喰壁を塗り替える。<br>ガラスを取り替える。 |
| 10 | 接神室<br>セッシンシツ | ・震災により漆喰の壁が損傷<br>・縁側のガラス戸のガラスの割れ | | ○ | | | | 破損した漆喰壁を塗り替える。<br>ガラスを取り替える。 |
| 11 | 霊明閣<br>レイメイカク | ・H23の震災により漆喰の壁が損傷 | | ○ | | | | 破損した漆喰壁を塗り替える。 |

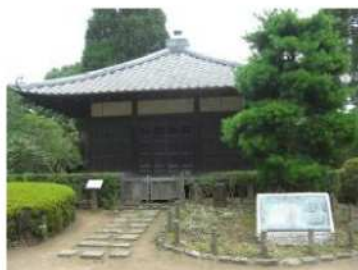
◇<sup>シキイトウ</sup> 四聖堂（15：四聖が祭られている建物）

- ・100 年以上、大規模な修復を行っていないため、縁材（浜縁材）、金物などや跳ね上げ戸（蓐戸）、丁番、漆喰壁など、建物全体に傷みが激しい。
- ・縁（浜縁）の束柱の一部が腐朽している。
- ・漆喰壁の一部が剥落している。
- ・屋根面戸部に隙間が出ている。
- ・浜縁に樹脂性シートが敷かれている為に、甲板の傷みが進行している。

| No | 名称 | 施設状況 | 保守<br>・保全 | 復旧<br>(修理) | 修復・復元 | | 活用<br>整備 | 内容 |
|---|---|---|---|---|---|---|---|---|
| 15 | 四聖堂<br>シセイドウ | ・浜縁材、金物や跳ね上げ戸(蔀戸)、丁番、漆喰壁など、建物全体に傷み<br>・土台(足固め部分)に腐食 | | | ○ | | | 全体的に傷みが見られるため、構造診断など詳細な調査を実施した上で、部分補修または解体修理の検討を行い、修復する。 |

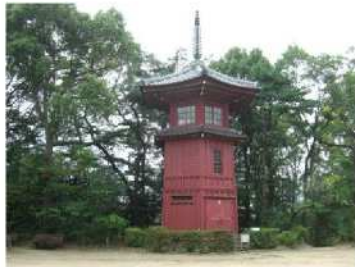
◇<sup>ロクケンダイ</sup>六賢台（17：東洋の六賢人を祭った赤い三層六角形の建物）

- ・基礎大谷石が風化している。
- ・外壁塗装の一部が剥れている。特に水切鉄板の塗装が剥れている。
- ・内壁に水平クラックが入っている。
- ・3階ベンチの一部が反っている。

| No | 名称 | 施設状況 | 保守<br>・保全 | 復旧<br>(修理) | 修復・復元 | | 活用<br>整備 | 内容 |
|---|---|---|---|---|---|---|---|---|
| 17 | 六賢台<br>ロクケンダイ | ・基礎の大谷石が風化<br>・外壁塗装の一部剥離 | ○ | | | | | 軽度の損傷であるため、利用状況や損傷などを経年的に確認し、状況に応じて見直し、将来的に修復・復元を検討する |

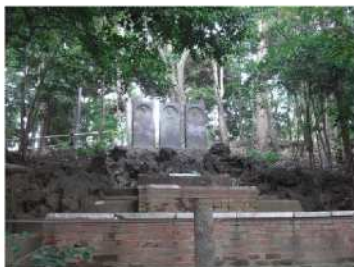
◇<sup>サンジダン</sup>三字壇（24：三祖碑の前にある石造りの腰掛け）

- ・すべての壇において大理石の淵石が欠けており、壇の側面に張られたレンガも劣化している。
- ・壇の下の台座コンクリートの数カ所にひびが入っている。

| No | 名称 | 施設状況 | 保守・保全 | 復旧<br>(修理) | 修復・復元 | | 活用<br>整備 | 内容 |
|---|---|---|---|---|---|---|---|---|
| 24 | 三字壇<br>サンジダン | ・角が欠けて、天端の張石にひびあり | | | ○ | | | 欠けている台座面、縁石及び台座の基礎コンクリートを修復する。 |

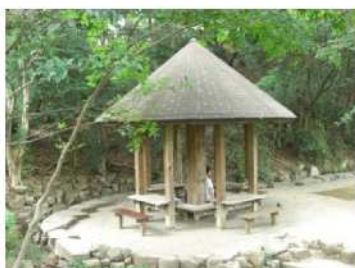
◇<sup>キョクワンロ</sup>客観廬（29：物字壇の側にある休息所）

- ・樹木が周りに多く日陰になり、屋根や隅木にコケが発生し始めている。さらに、軒先板段積みと垂木の一部が腐朽している。
- ・柱脚袴金物が腐食し始めている。
- ・屋根材のシングル葺きは、耐用年数が過ぎている。
- ・ベンチの座面のみを改修した形跡がある。

| No | 名称 | 施設状況 | 保守・保全 | 復旧<br>(修理) | 修復・復元 | | 活用<br>整備 | 内容 |
|---|---|---|---|---|---|---|---|---|
| 29 | 客観廬<br>キヤツカンロ | ・屋根の縁が腐食<br>・屋根葺材のシングル葺が耐用年数となる。 | | | ○ | | | 屋根を葺き替える。 |

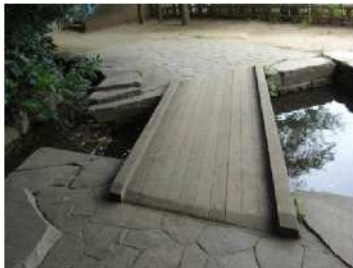
◇原子橋 (41: 後天沼に架かる橋)

- ・橋脚の水際部がやや損傷している。

| No | 名称 | 施設状況 | 保守<br>・保全 | 復旧<br>(修理) | 修復・復元 | | 活用<br>整備 | 保存管理計画における修復・復元 |
|---|---|---|---|---|---|---|---|---|
| 41 | 原子橋<br>ゲンシキョウ | ・橋脚の水際部がやや損傷 | ○ | | | | | 傷みは部分的である。今後の経過を観察し、将来的に修復を検討する。 |

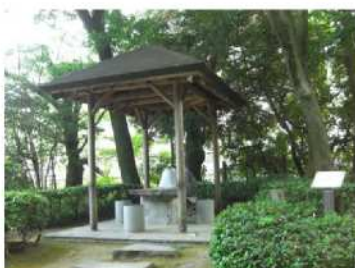
◇主観亭 (55: 池の湖畔の高所にある休息所)

- ・樹木が周りに多く日陰になり、屋根や隅木に多少コケが発生している。さらに、軒先板段積みと垂木の一部が腐朽している。
- ・柱脚袴金物が腐食し始めている。
- ・屋根材のシングル葺きは、耐用年数が過ぎている。
- ・スツールのみ取り替えた形跡がある。
- ・周りを低木類に囲まれている。
- ・乱石舗装の基礎の均しコンクリートが地面から露出している部分がある。

| No | 名称 | 施設状況 | 保守<br>・保全 | 復旧<br>(修理) | 修復・復元 | | 活用<br>整備 | 保存管理計画における修復・復元 |
|---|---|---|---|---|---|---|---|---|
| 55 | 主観亭<br>シュカンテイ | ・舗装の均しコンクリートが露出<br>・軒先板段積み、垂木が一部腐食 | | | ○ | | | 屋根を葺き替える。 |

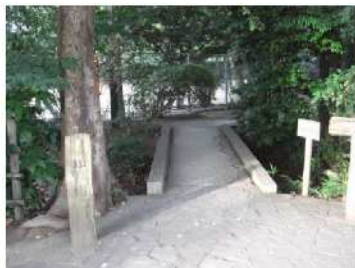
## ◇理想橋 (68: 相対溪に架かる石橋)

- ・モルタルの水切りにひび割れがある。

| No | 名称 | 施設状況 | 保守<br>・保全 | 復旧<br>(修理) | 修復・復元 | | 活用<br>整備 | 内容 |
|---|---|---|---|---|---|---|---|---|
| 68 | 理想橋<br>リソウキョウ | ・モルタルの水切りにひび割れがある | ○ | | | | | ひび割れを管理の中で修理していく。 |

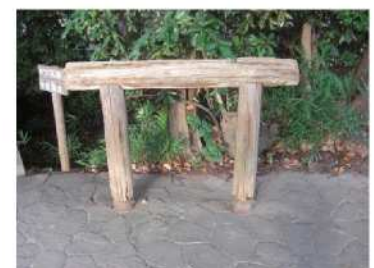
図 2-2-17: 理外門

- ・木が腐食して、著しく劣化している。

| No | 名称 | 施設状況 | 保守<br>・保全 | 復旧<br>(修理) | 修復・復元 | | 活用<br>整備 | 内容 |
|---|---|---|---|---|---|---|---|---|
| 69 | 理外門<br>リガイモン | ・木が腐食し、著しく劣化 | | | ○ | | | 本体木部が腐って劣化する。修復して、哲学堂公園の裏門としてふさわしいものにする。 |

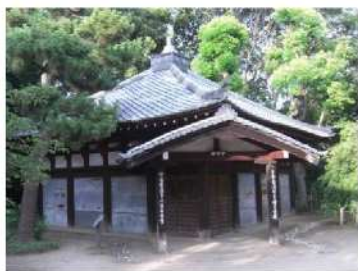
◇宇宙館<sup>ウチウツカン</sup>（71：講義室）、皇国殿<sup>コウコクテン</sup>（72：宇宙館の内室）

- ・はめ込み横戸（薮戸）の塗装が剥離し、下地の鉄板に錆びが出ている。さらに、はめ込み横戸（薮戸）が動き難くなっている。
- ・数ヶ所の内部柱脚に、腐朽のため圧縮破損を起こしている。
- ・東側外周の地表面が、浸食している。

- はめ込み横戸（蔀戸）の塗装の剥離が激しく、下地の鉄板にさびが出ている。さびのひどい戸は亜鉛鉄板を貼り替えたうえ、塗装を行う。
- 外壁漆喰壁の表面が剥離しているため、修理する。
- 数カ所の柱脚が、腐朽のため、圧縮破損を起こしている。
- 東側外周の地表面が浸食している。浸食された地表面を戻し、地盤面を水平に保つ。
- 詳細な調査を実施したうえ、部分修理または解体修理の検討を行い、修復する。

| No | 名称 | 施設状況 | 保守<br>・保全 | 復旧<br>(修理) | 修復・復元 | | 活用<br>整備 | 内容 |
|---|---|---|---|---|---|---|---|---|
| 71 | 宇宙館<br>ウチュウカン | ・外壁の塗装が剥離し、下地の鉄板にさびあり<br>・柱脚が圧縮破損を起こしている | | | ○ | | | さびがひどい戸は貼り換えの上、塗装を行う。<br>構造診断など詳細な調査を実施した上で、部分補修または解体修理の検討を行い、修復する。 |

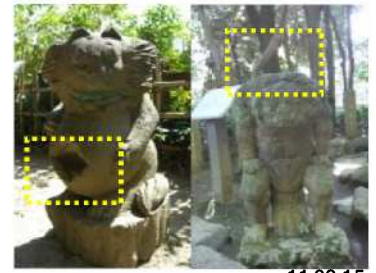
図 2-2-25：狸燈（左）、鬼燈（右）

- ・当時は、狸燈のふところ、鬼燈の上部に灯籠があったが、現在は破損し、消失している。
- ・汚れが目立つ。

- ルネッサンス整備事業で復元されたものが多く 20 年以上を経って部分的に傷みが見られるもの（客観廬、後天沼等）の修復を行う。
- 「神秘洞」およびその周辺の修復を行う。
- 「狸灯」に灯籠を取り付けた修復を行う。
- 「造化爛」などの石積みの修復を行う。
- 本来庭園景観にあわない外来植物や生長し過ぎた実生木などを整理する。
- 広場内の樹勢が弱った景観木（サルスベリ等）の樹勢回復を行う。
- 植物（植生）管理により、樹林地内の林床植物が生えた樹林景観を回復する。
- 景観上好ましくない老朽化した施設（舗装の劣化、縁石、老朽化したベンチ等）の改修を行う。

- ルネッサンス整備事業で復元されたものが多く 20 年以上を経って部分的に傷みが見られるもの（主観亭等）の修復を行う。
- 「心字池」や「概念橋」を当時の姿に修復するとともに、鬱蒼とした周辺を当時の環境に戻す植物管理を行う。
- 「鬼燈」の頭上に燈籠を取り付けた修復を行う。
- 「独断峡」などの石積みの修復を行う。
- 本来庭園景観にあわない外来植物や生長し過ぎた実生木などを整理する。
- 植物（植生）管理により、樹林地内の林床植物が生えた樹林景観を回復する。
- 景観上好ましくない老朽化した施設（舗装の劣化、縁石、老朽化したベンチ等）の改修を行う。

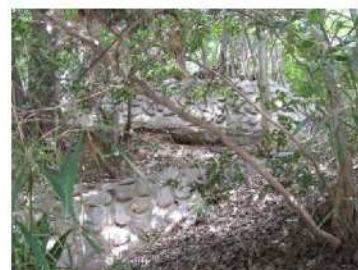
図 2-2-33：心理崖

- ・石積みの一部が損傷している。

| No | 名称 | 施設状況 | 保守<br>・保全 | 復旧<br>(修理) | 修復・復元 | | 活用<br>整備 | 保存管理計画における修復・復元 |
|---|---|---|---|---|---|---|---|---|
| 50 | 心理崖<br>シンリガイ | 石積みの一部が損傷 | | | ○ | | | 損傷した石積みを修復する。 |

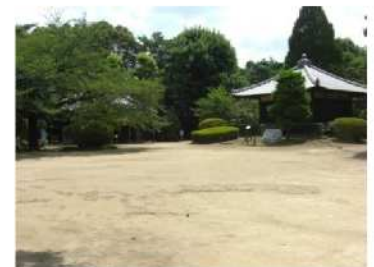
図 2-2-37：時空岡

- ・雨水の浸食により舗装面の劣化している。
- ・一部、苔が生えて、滑りやすい状態である。

| No | 名称 | 施設状況 | 保守<br>・保全 | 復旧<br>(修理) | 修復・復元 | | 活用<br>整備 | 内容 |
|---|---|---|---|---|---|---|---|---|
| 13 | 時空岡<br>ジクウコウ | ・雨水の浸食により表土が流失<br>・凹凸や水みちが目立つ | | | ○ | | | 劣化した舗装が露出しているので、舗装の改修を行う。 |

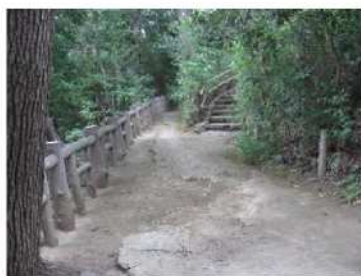
◇<sup>カイギョウ</sup>懷疑巷（19：唯物園と唯心庭へ続く道の分岐点）、<sup>ケイケンサカ</sup>経験坂（20：唯物園に進む石の階段の坂道）、<sup>カンカクラン</sup>感覚巒（21：経験坂から唯物園に行く途中の場所）、<sup>ニケンカ</sup>二元衢（44：唯物園と唯心庭への道の岐路）、<sup>チョウカクケイ</sup>直覚径（56：唯心庭から丘への坂道）、<sup>ニンシキロ</sup>認識路（57：唯心庭から丘へと迂回する坂道）、<sup>ロンリイキ</sup>論理域（58：唯心庭から丘周辺）

- ・雨水の浸食により舗装面の劣化、谷側の路肩が一部崩壊している。
- ・柵の基礎や柱の倒壊などの恐れや危険性がある。

| No | 名称 | 施設状況 | 保守・保全 | 復旧<br>(修理) | 修復・復元 | | 活用<br>整備 | 内容 |
|---|---|---|---|---|---|---|---|---|
| 20 | 経験坂<br>ケイケンザカ | ・路肩の一部の石積みが一部損傷<br>・階段脇の土砂が急斜面で一部表土が階段内に流失 | | | ○ | | | 路肩の石積の損傷を修復する。 |

| No | 名称 | 施設状況 | 保守<br>・保全 | 復旧<br>(修理) | 修復・復元 | | 活用<br>整備 | 保存管理計画における修復・復元 |
|---|---|---|---|---|---|---|---|---|
| 44 | 二元衢<br>ニゲンク | ・造化爛からの雨水により表土が流失<br>・PC 擬木柵が劣化 | | | ○ | | | 劣化した舗装を全面改修する。 |

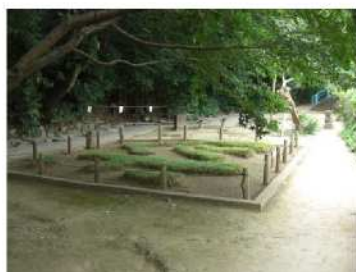
◇<sup>ユイフツエン</sup>唯物園（27：物字壇のある庭園）、<sup>ユイシンテイ</sup>唯心庭（47：心字池の一带の庭園）

- ・雨水の浸食により舗装面の劣化している。

| No | 名称 | 施設状況 | 保守・保全 | 復旧<br>(修理) | 修復・復元 | | 活用<br>整備 | 内容 |
|---|---|---|---|---|---|---|---|---|
| 27 | 唯物園<br>ユイブツエン | ・舗装の劣化やベンチの老朽化が見られる | | | ○ | | | 舗装やベンチが老朽化しているため、修復する。 |

| No | 名称 | 施設状況 | 保守<br>・保全 | 復旧<br>(修理) | 修復・復元 | | 活用<br>整備 | 保存管理計画における修復・復元 |
|---|---|---|---|---|---|---|---|---|
| 47 | 唯心庭<br>ユイシンテイ | ・雨水の浸食により表土が流失 | | | ○ | | | 劣化した舗装を全面改修する。 |

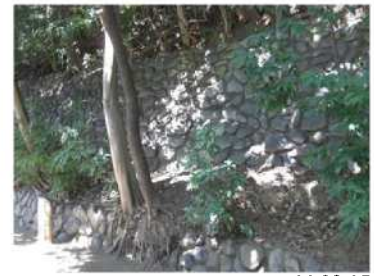
図 2-2-42: 造化爛、独断峡の石積み

- ・周辺の表土が流出することで基礎の一部が露出したり、裏込めが浸食されたりするなどの被害を受けている。
- ・基礎下部は損傷が見られる。
- ・石積みの上に生えた樹木の管理が難しいことから、根が石積みの本体まで生長し、石積みの構造を破損している。
- ・土砂が流出し続けた場合、石積が崩壊する恐れがあり、大変危険である。

| No | 名称 | 施設状況 | 保守<br>・保全 | 復旧<br>(修理) | 修復・復元 | | 活用<br>整備 | 保存管理計画における修復・復元 |
|---|---|---|---|---|---|---|---|---|
| 46 | 独断峡<br>ドクタンキョウ | ・樹木の根が石積みを覆い、崩壊の恐れ<br>・舗装が劣化する | | | ○ | | | 劣化した舗装を全面改修する。石積み上部の樹木を伐採・抜根し、石積に空いた目地を修理する。 |

| | 名称 | 施設状況 | 保守<br>・保全 | 復旧<br>(修理) | 修復・復元 | | 活用<br>整備 | 内容 |
|--|---|---|---|---|---|---|---|---|
| | 斜面地 | ・樹木の根による斜面崩壊や石積の破損<br>・表土の流出<br>・斜面崩壊の恐れ | | | | | ○ | ・常緑樹の伐採・抜根する。<br>・表土流出防止の土留(しがら柵など)を設置する。<br>・石積の復旧(修理)を行う。 |
