令和 7 年度名勝哲学堂公園内における文化財の調査・修復の進捗について

哲学堂公園の再整備については、昨年度に引き続き、令和 7 年度も設計及び修復作業を進めている。文化財の調査・修復工事の進捗状況について報告する。

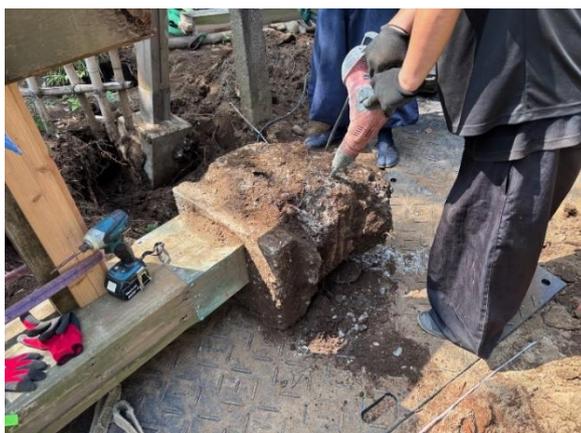
写真 1 本柱抜き取り状況

常識門は屋根が付属していない形式であることから、長年にわたる風雨の影響により、柱の腐朽や建具金属の欠損が顕著であった。修復にあたっては、構成する部材を全て取り替えるのではなく、使用可能な部材は可能な限り活用し、既存部材と新材を継ぐ作業や、建具の金属の再利用に細心の注意を払いながら施工を行った。修復工事は令和 7 年度中に完了する予定である。

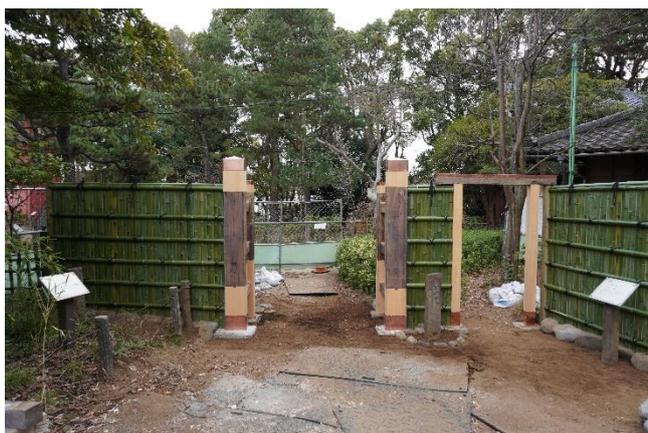
写真 2 常識門現況写真

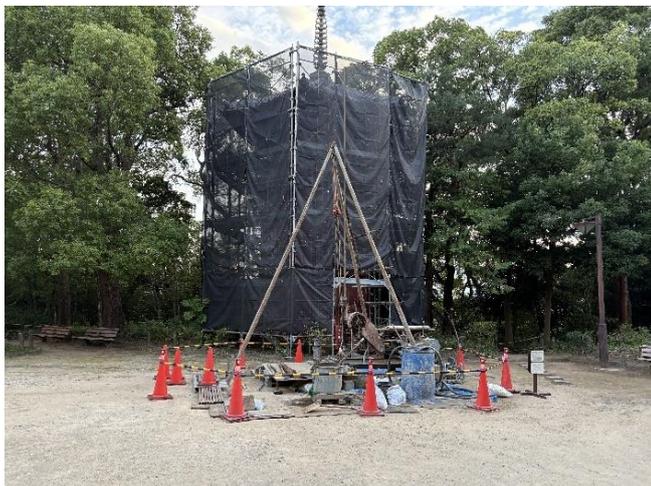
写真3 地盤調査と足場組立状況

平成のルネッサンス整備において改修工事がなされたものの、その後に大規模な修理が実施された記録はなく、シロアリの蟻害、キノコの発生、瓦の欠損などの劣化状況が確認されている。令和 7 年度は、修復に向けた調査と設計業務を実施した。主な調査内容は、解体調査、不陸調査、地盤調査、部材の科学分析、資料調査である。

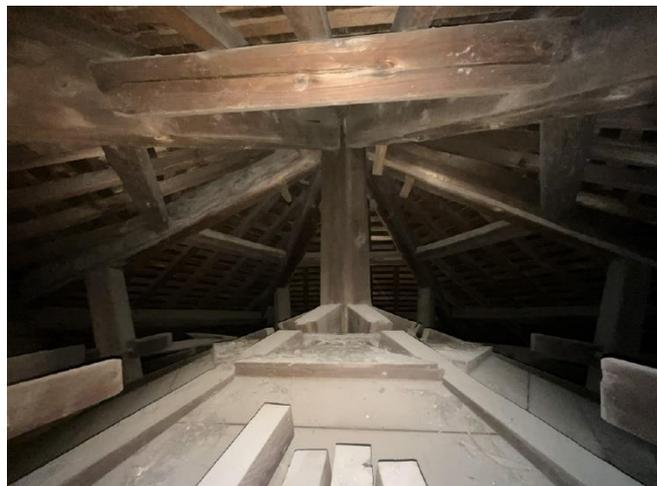
写真4 小屋裏

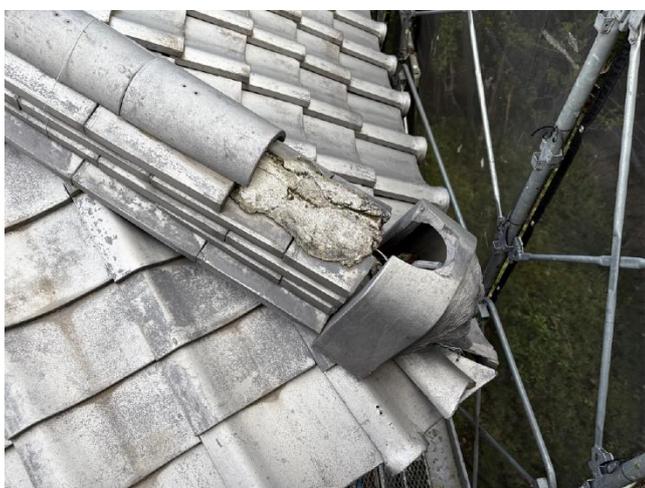
写真5 瓦の欠損

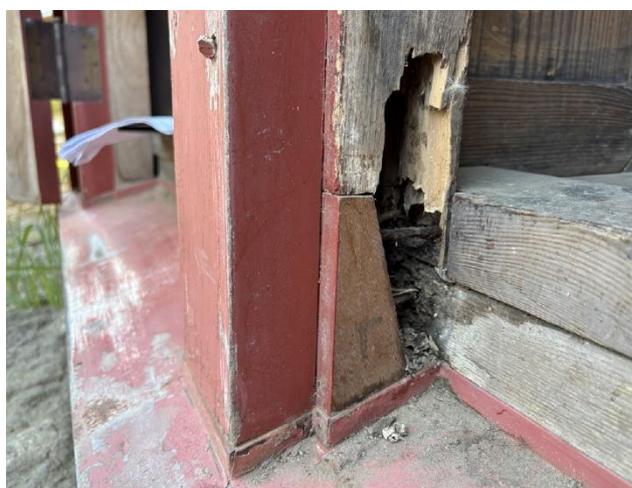
写真6 部材の腐朽

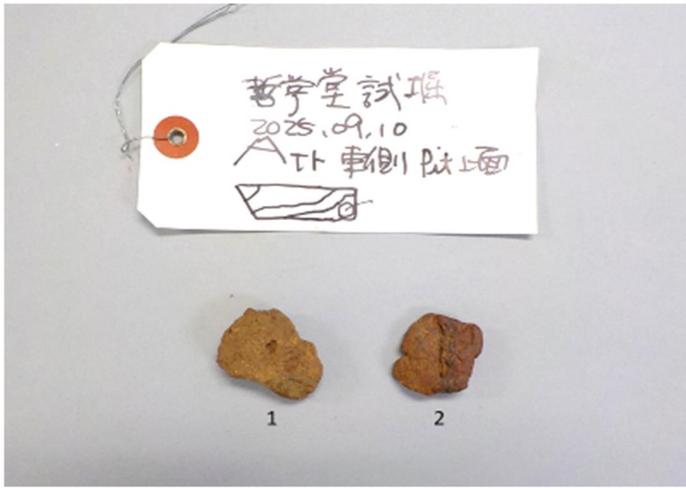
管理棟周辺は、哲学堂七十七場の一つである鑽仰軒（門戸を監守する建物）が存在したと推定されている場所であるが、鑽仰軒に関連する遺構は確認されなかった。一方で、縄文時代と近世の遺構と遺物が検出された。隣接するテニスコートで同時代の遺構と遺物が多く発見されていることから、周囲に遺跡が広がっている可能性が高いと考えられる。このため、今後管理棟の建替え前に建設予定地内で再度調査を実施する必要がある。

写真7 縄文土器

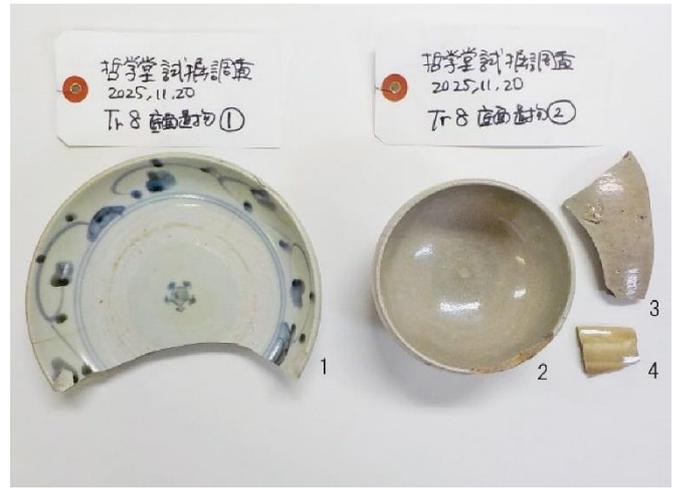
また、斜面地についても、転落防止柵及び手すりの更新を予定していることから試掘調査を実施した。その結果、近世陶磁器が出土した。江戸時代において、哲学堂公園一帯は深野家が管理していたとされており、今回出土した遺物は、その痕跡の一部である可能性が考えられる。転落防止柵及び手すりの更新にあたっては、工法を検討すれば遺跡への影響は軽微であると判断される。

写真8 近世陶磁器
